Équilibrage hydraulique par uniformisation des températures de retour

Le réseau de chaleur du CEA de Saclay alimente 89 échangeurs répartis dans 81 sous-stations, pour une puissance d'échange installée de 88 MW. Il est alimenté à partir d'une chaufferie combinée à une cogénération.

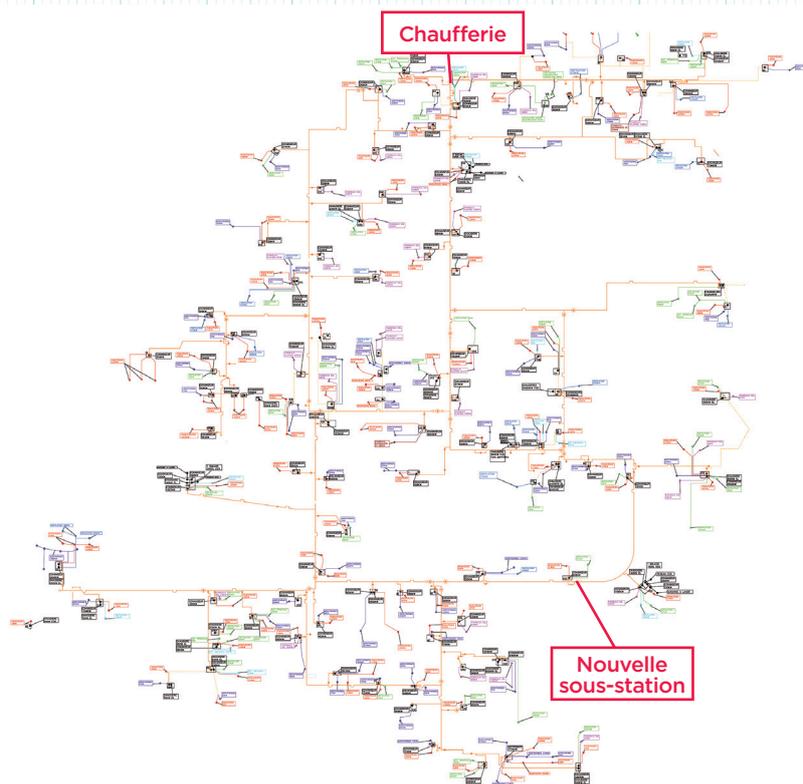
Fig. 1 - Plan du réseau de chaleur du CEA de Saclay

L'opération d'équilibrage commandée par le CEA a eu pour origine l'intégration sur le dernier tiers du réseau d'une nouvelle sous-station d'une puissance de 2 200 kW (**figure 1**). L'équilibrage a été réalisé en matinées par des températures extérieures inférieures à + 6 °C. La température de départ du réseau a été abaissée jusqu'à provoquer la grande ouverture des vannes de régulation des échangeurs. Puis, pour une température de départ stabilisée, les températures de retour des échangeurs ont été uniformisées (**figure 2**) avec prise en compte d'un abaissement particulier pour les sous-stations comportant une part de plancher chauffant.

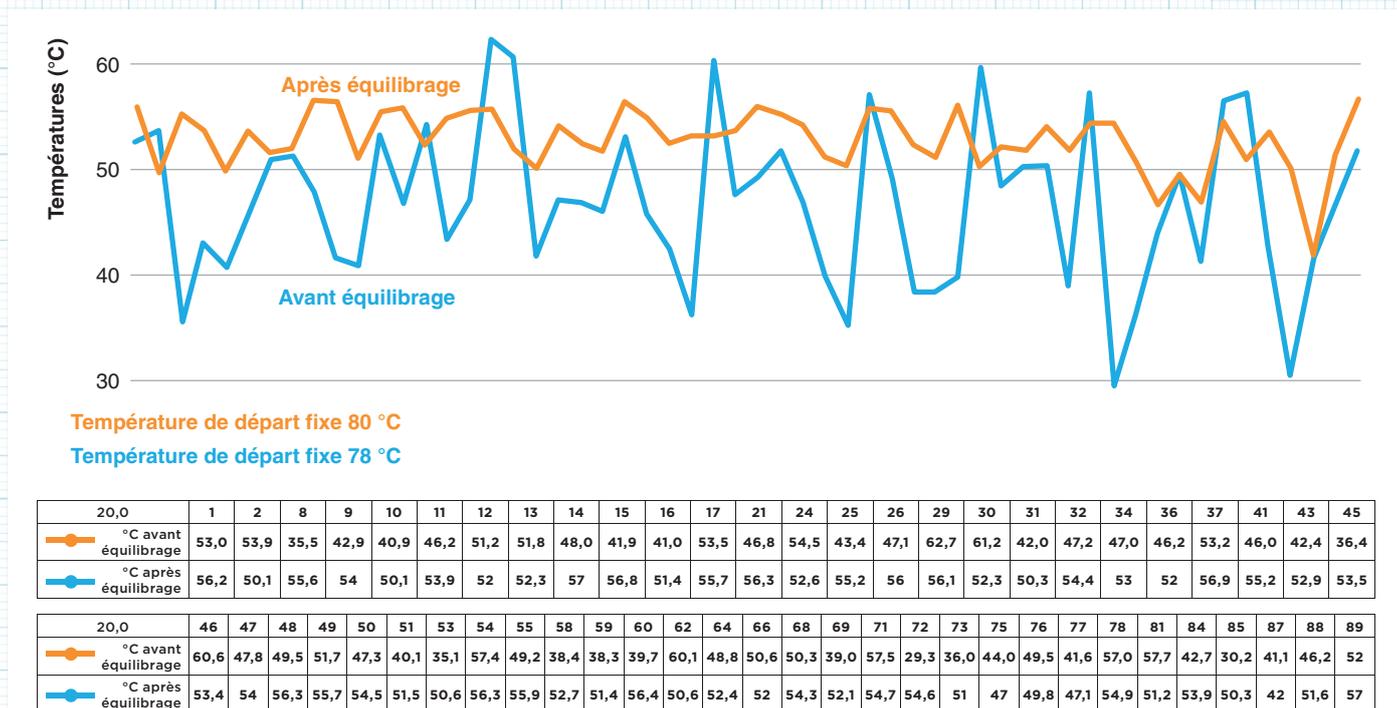
FIG. 2 - Uniformisation des températures de retour des sous-stations d'alimentation des bâtiments «radiateurs»

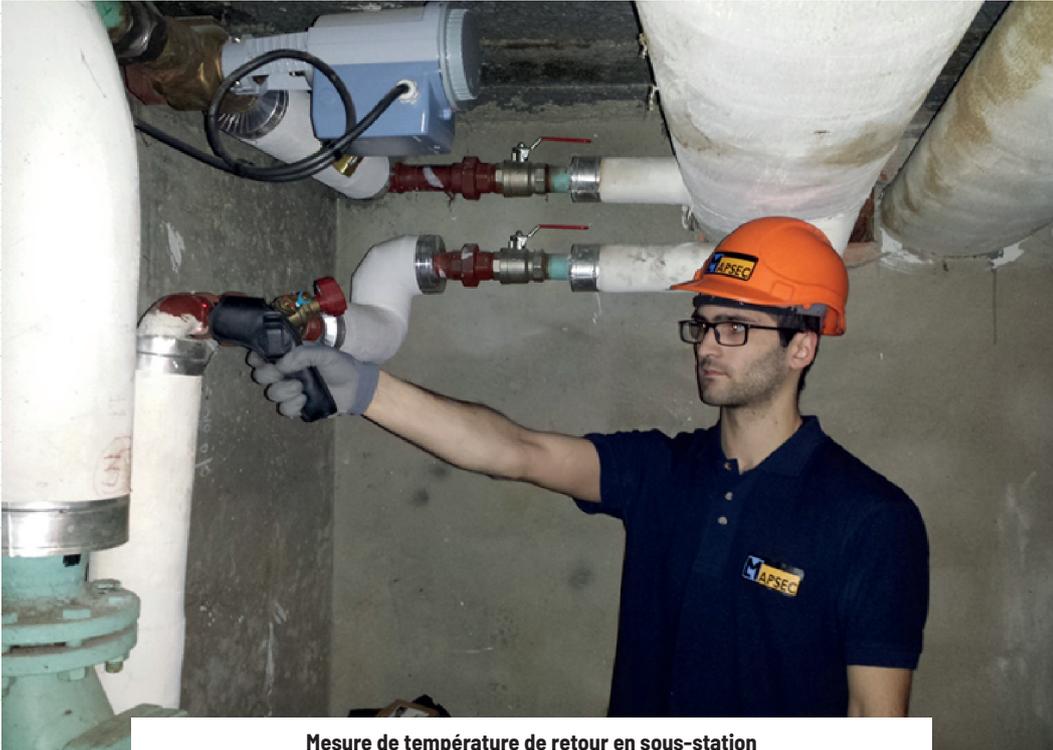
Mesure de température de retour en sous-station

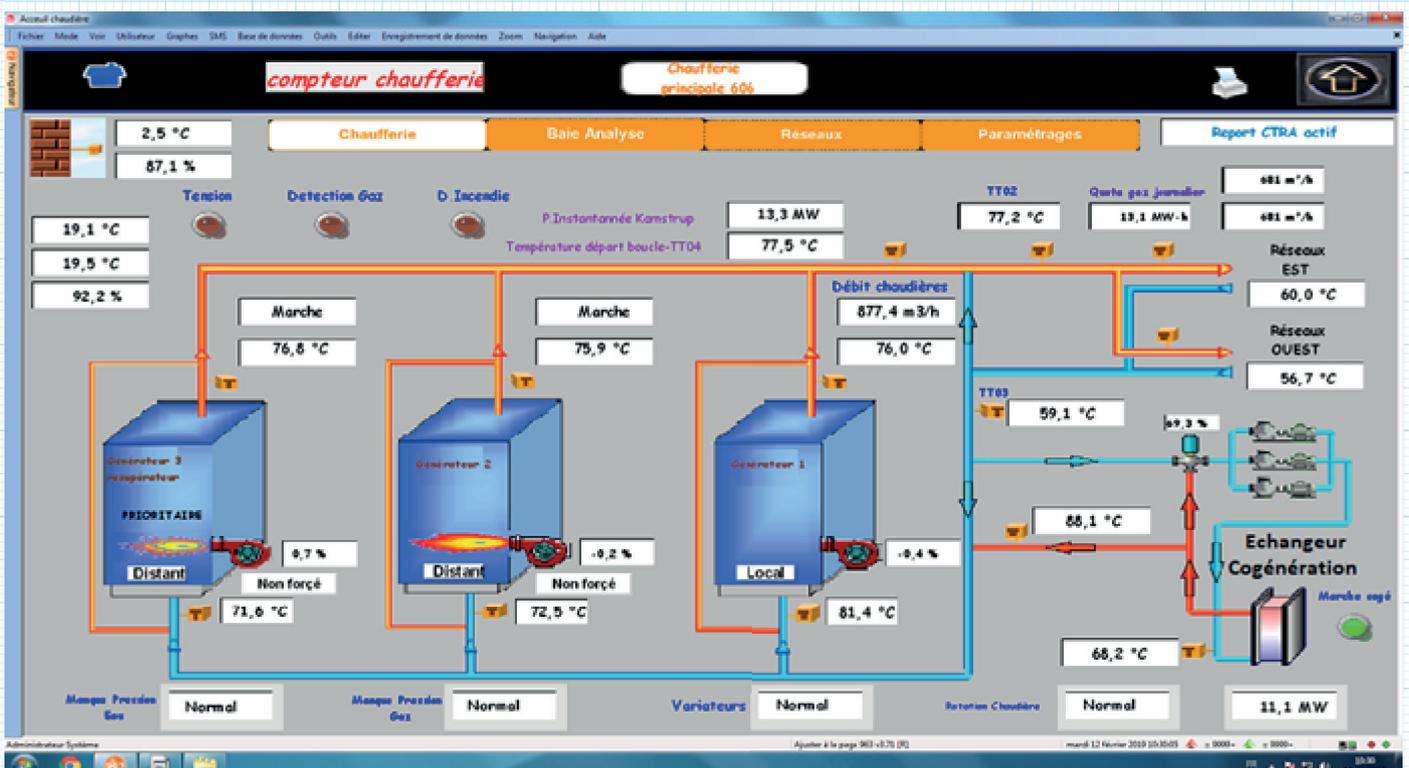
Fig. 3 - Écran de la GTC de la chaufferie du CEA de Saclay
